## White spots on enamel: Treatment protocol by superficial or deep infiltration (part 2)

Jean-Pierre Attal, Anthony Atlan, Maud Denis, Elsa Vennat, Gil Tirlet

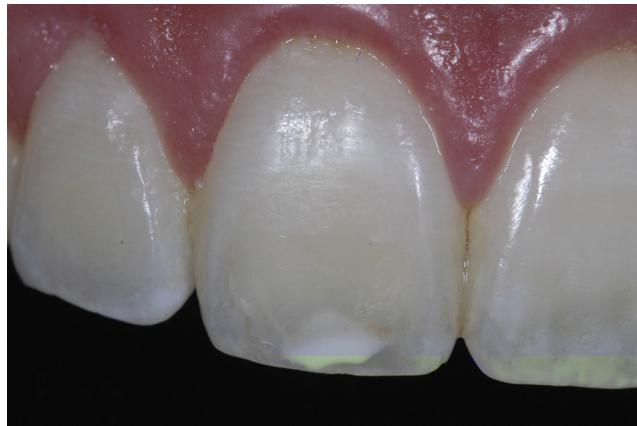
**Fig. 1:** A young adult who consulted to see whether it was possible to treat the white spot on the upper right central incisor. No involvement of the first molars (this is not a case of MIH), no symmetrical involvement (this is not fluorosis), no demineralization of carious origin (unusual position, accessibility to brushing). By elimination we therefore suggest a diagnosis of hypomineralization of traumatic origin. Slight infiltration by extrinsic pigments produces discoloration (brown) on the mesial part of the spot.

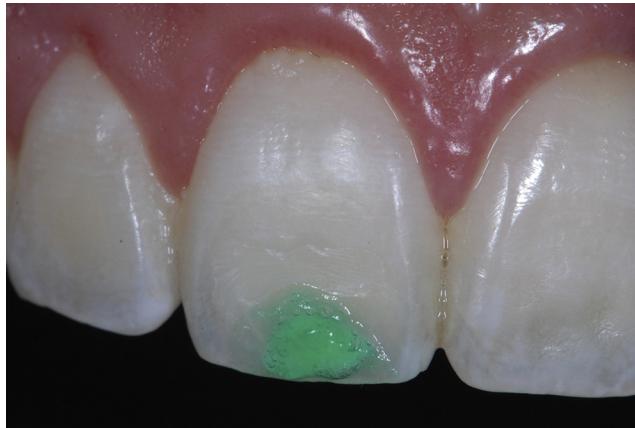
**Fig. 2:** Application of Icon Etch (15% HCl) for 2 minutes. Note here that, since access is easy, surgical protection is provided simply by dry aids on the buccal side and good aspiration.

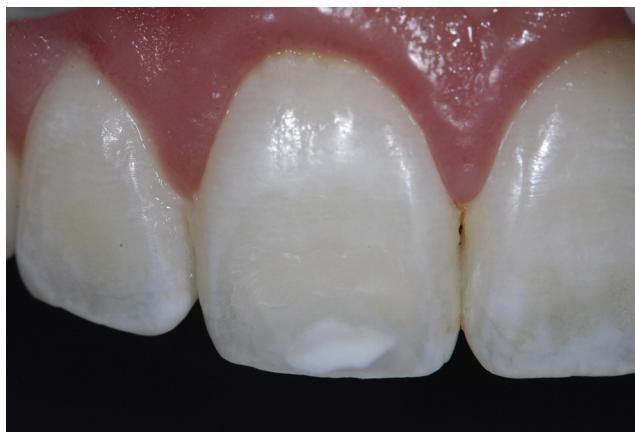
**Fig. 3:** After rinsing and drying the white spot is still visible. The brown discolouration has disappeared. If it had not disappeared at this stage it would have been useful to treat the tooth surface for 5 minutes with 5% sodium hypochlorite [21].

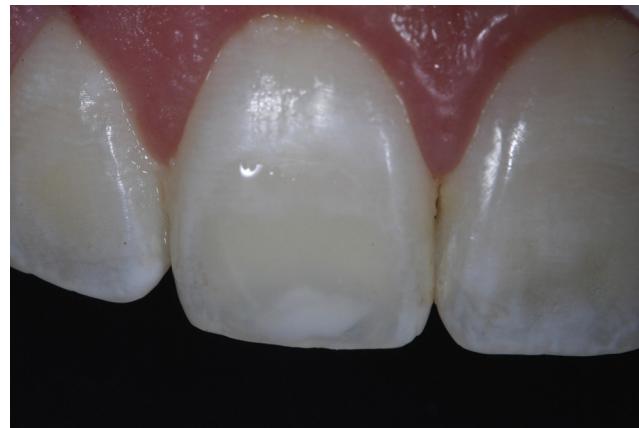
**Fig. 4:** Drying with alcohol does not reveal masking of the spot. The application of Icon Etch should therefore be repeated (see the section on alcohol as an indicator of the position of the lesion).

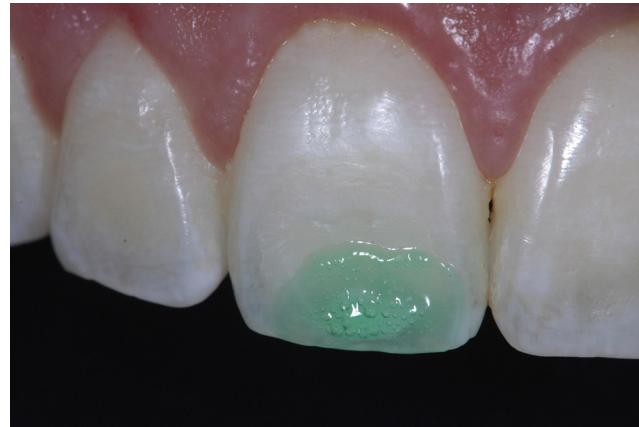
**Fig. 5:** Second application of Icon Etch.

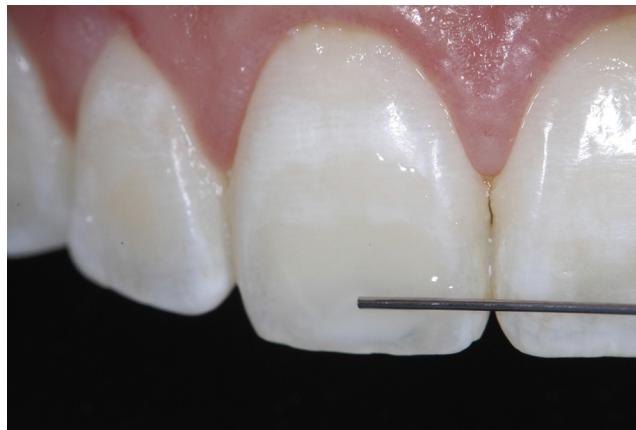
**Fig. 6:** After rinsing and drying with alcohol, masking of the spot seems favorable. Infiltration by resin should offer still better masking. Infiltration with Icon Infiltrant is therefore performed. If, at this stage, masking following application of alcohol had not been sufficient, a third application of Icon Etch would have been performed. To accelerate the procedure, the acid can be rubbed in for a few seconds using a microbrush or the syringe tip supplied.

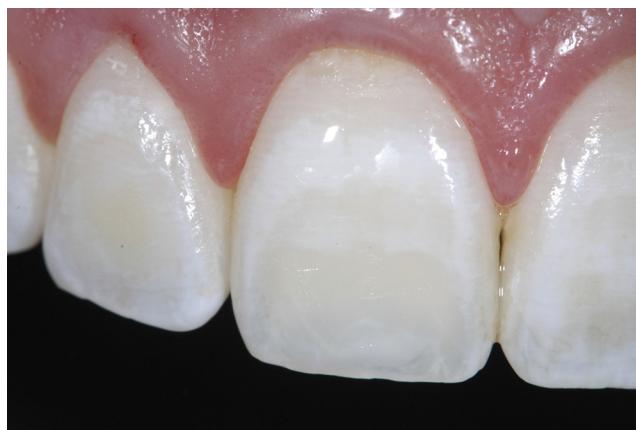
**Fig. 7:** After the first application of Icon Infiltrant and light-curing for 60 seconds, the spot is well masked.

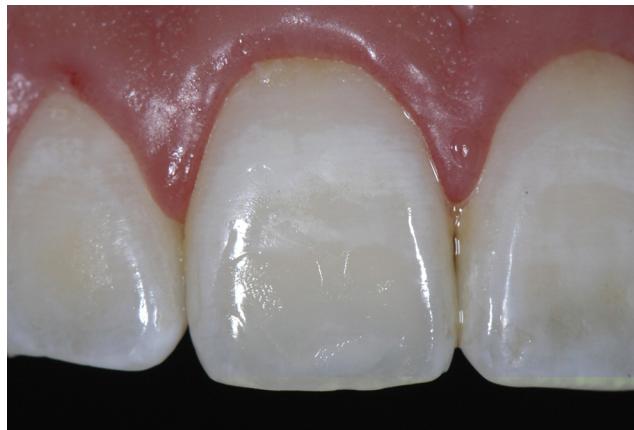
**Fig. 8:** View after the second application of Icon Infiltrant. It is important to ensure good light-curing of the surface of the lesion after the first infiltration and the recommended second infiltration. In order to limit the layer inhibited by oxygen we recommend, after polishing, the application of glycerin followed by a third light-cure. Polishing seems to be an important parameter to ensure chromatic stability of the resin surface [13].

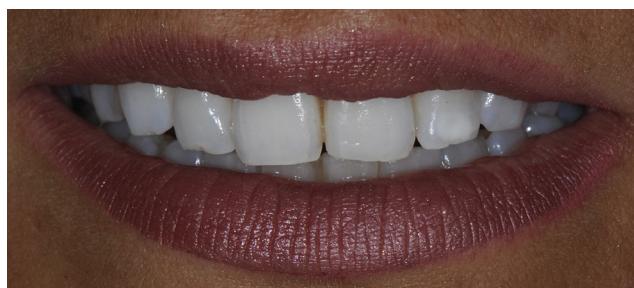
**Fig. 9:** White spot of traumatic origin on 22.

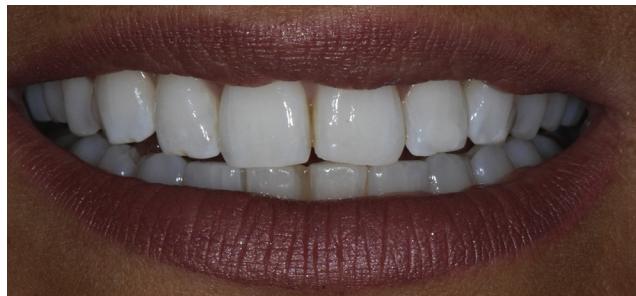
**Fig. 10:** After superficial infiltration, masking remains partial but satisfactory.

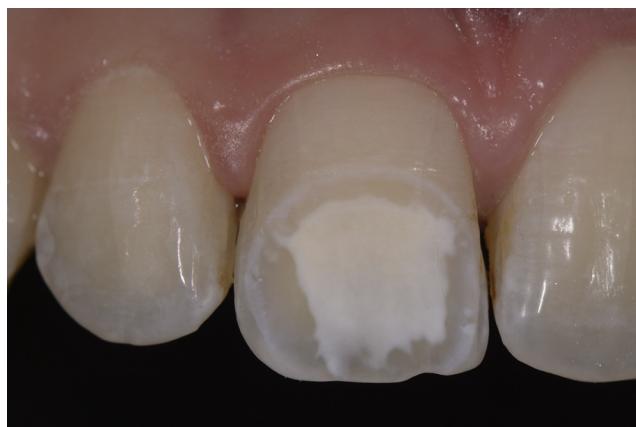
**Fig. 11:** After elimination of 0.2 to 0.3 mm and surface treatment of the spot by 15% HCl. The spot is markedly opaque. In traditional dentistry, it would be impossible to hide the opacity at this stage using composite in such a thin layer.

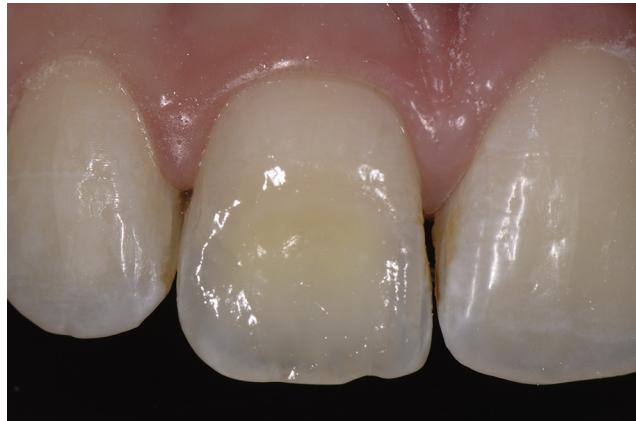
**Fig. 12:** Deep infiltration enables us to make the lesion translucent without further mutilation.

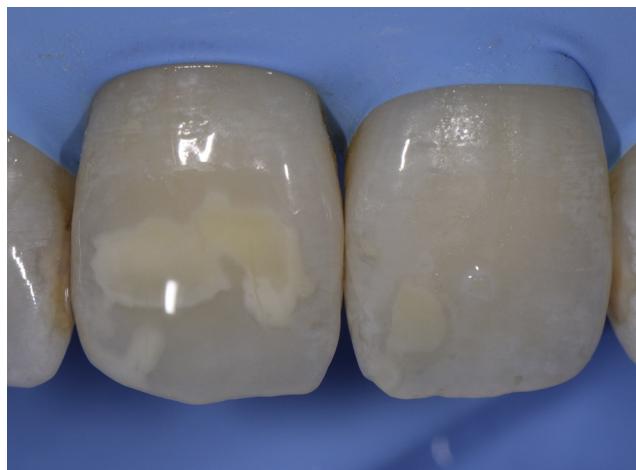
**Fig. 13:** Stage in the treatment of a deep lesion after milling, erosion and application of alcohol. An optical effect is visible at the center of the lesion but not peripherally. Moreover, the lesion close to the free edge of 11 has not been modified by alcohol. Further milling will be performed in these zones.

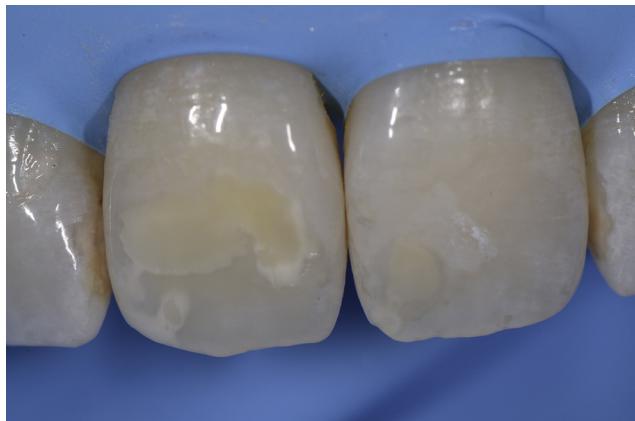
**Fig. 14:** After a new cycle of milling, erosion and alcohol, the optical appearance is improved but there are still zones, essentially peripheral, that remain unchanged. Another cycle will be performed.

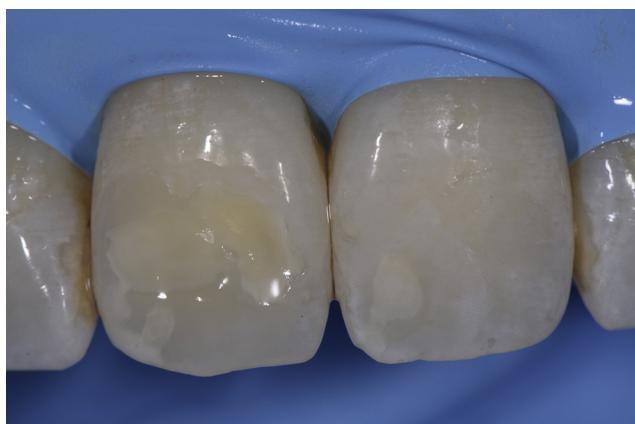
**Fig. 15:** After another cycle of milling, erosion and alcohol, the optical appearance is further improved but there remains a distal zone on 11 where the appearance has not changed. Another cycle of preparation is necessary.

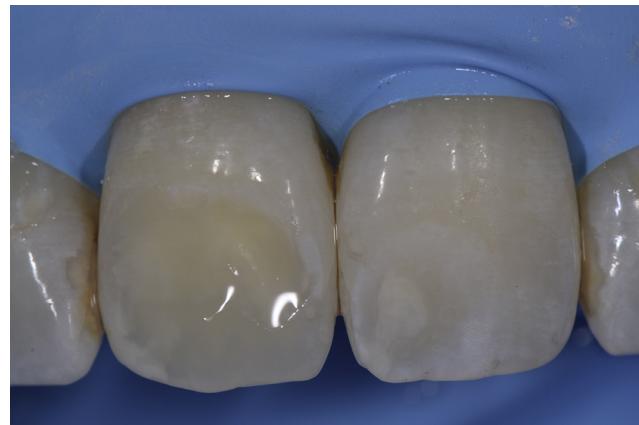
**Fig. 16:** After a further cycle of milling, erosion and alcohol, the optical change now concerns all lesions in totality and infiltration is possible.

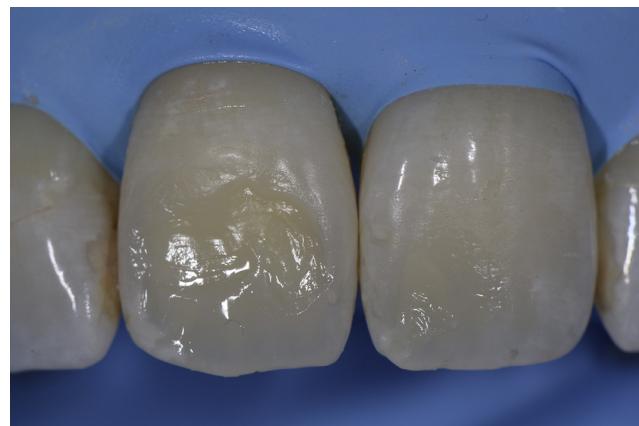
**Fig. 17:** Result of the infiltration. All the lesions are translucent. It only remains to fill the hollow by bonding a very small volume of composite.

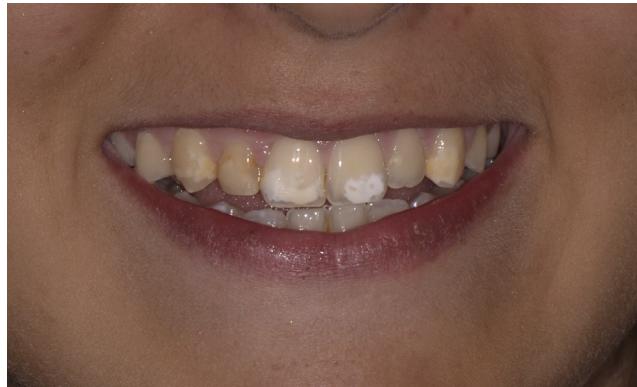
**Fig. 18:** This young patient suffering from severe fluorosis was looking for an esthetic solution to the serious defects in her smile. A phase of whitening was proposed, with the idea of performing infiltration in a second phase.

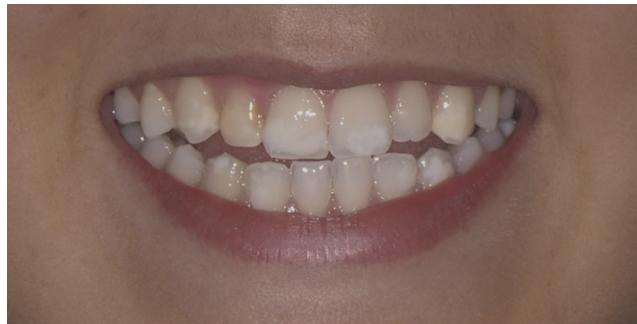
**Fig. 19:** Whitening has clearly improved the appearance of her smile, with lessening of the contrast. The patient is perfectly satisfied and does not wish to undertake further treatment.

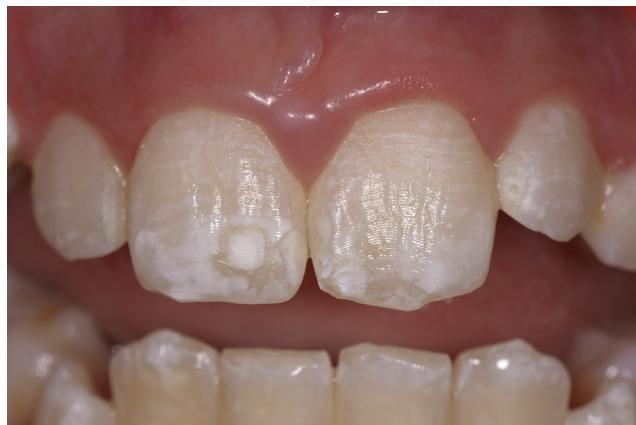
**Fig. 20:** Layered white spot lesions linked to fluorosis, combined with an extremely opaque white spot due to MIH (on 11, square shape). Superficial infiltration is planned in the superficial lesions (fluorosis) and deep infiltration into the deep lesion (MIH).

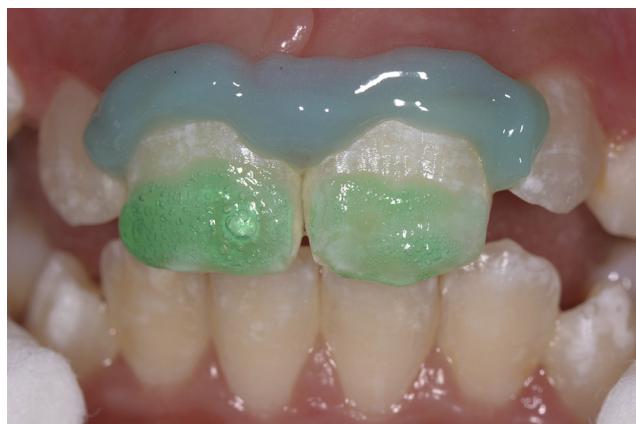
**Fig. 21:** Positioning of a light-curable liquid dam, then first phase of erosion with HCl.

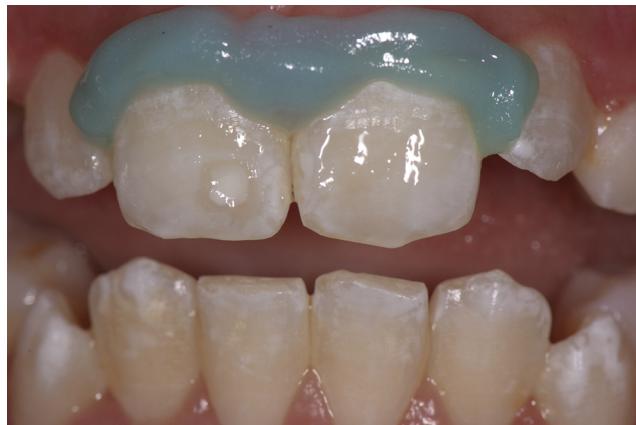
**Fig. 22:** Application of alcohol shows a slight optical change on the level of the fluorosis but the change is far from sufficient on the level of the deep spot. Deep infiltration will be performed here, prepared by milling.

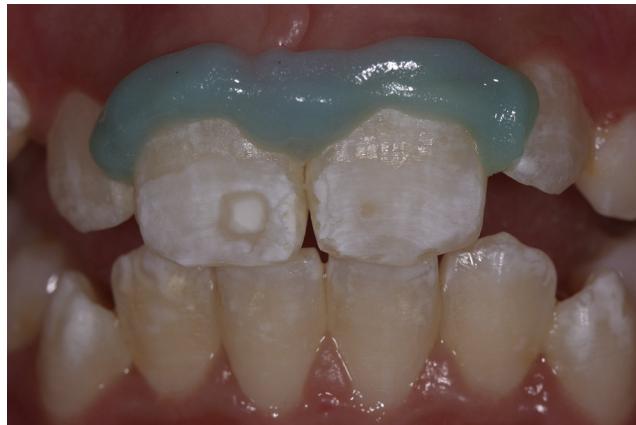
**Fig. 23:** View after milling of the opaque square, erosion, rinsing and drying.

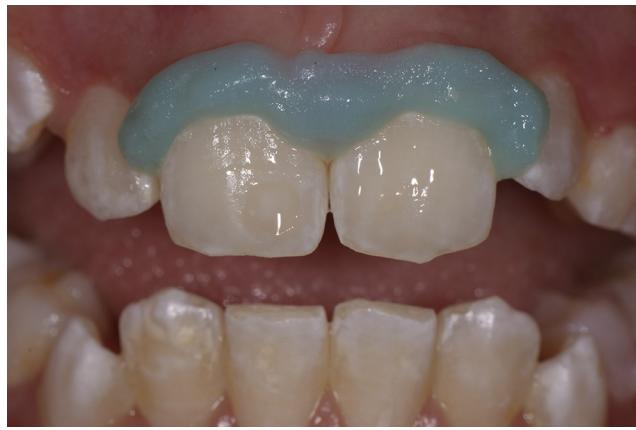
**Fig. 24:** 3 stages of (very light) milling and erosion were necessary to obtain this optical effect after application of alcohol. Infiltration is now possible.

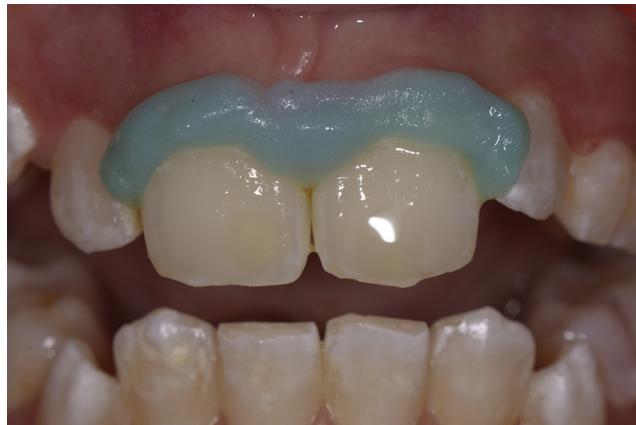
**Fig. 25:** Infiltration of Icon Infiltrant. Note that this resin appears slightly yellow since it contains camphorquinone.

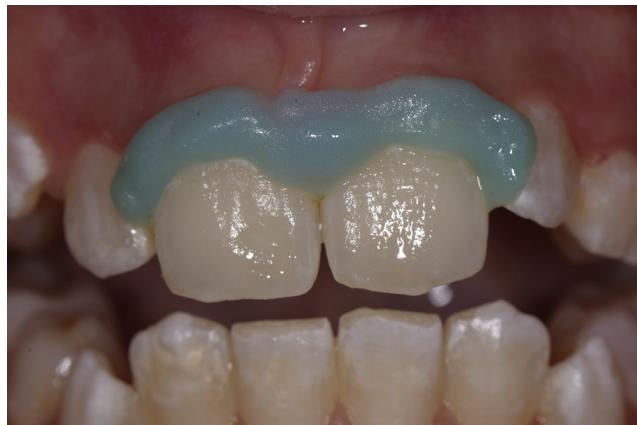
**Fig. 26:** View after light-curing. The yellow tinge has disappeared because the camphorquinone has been consumed. Next, composite will be placed on the square part of the tooth that was drilled.

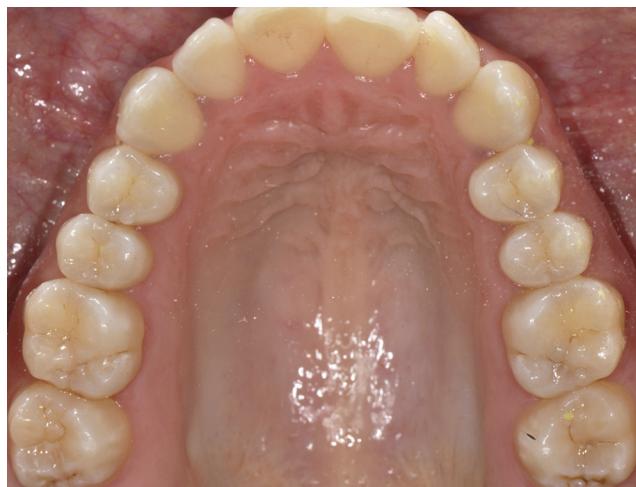
**Fig. 32:** Maxillary occlusal view, confirming the absence of lesions on the enamel of the first molars (this is also the case on the lower arch). The clinical situation leads to a diagnosis, by elimination, of “hypomineralization of traumatic origin”.

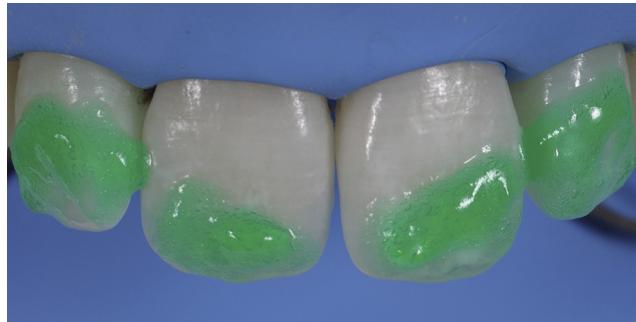
**Fig. 36:** Application of hydrochloric acid on the enamel lesions for 2 minutes.

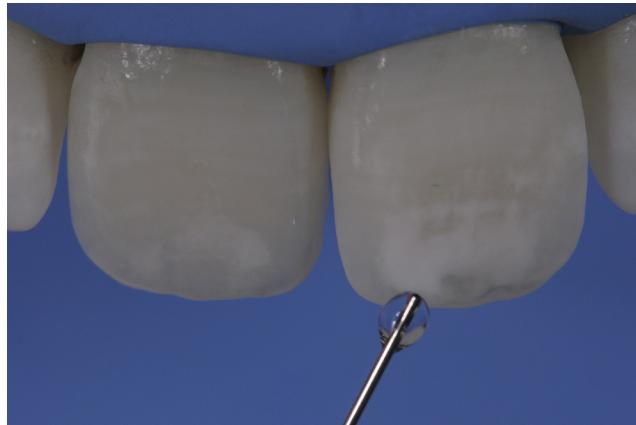
**Fig. 38:** Appearance of the lesions on 11 and 21 after erosion and just before application of the alcohol solution.

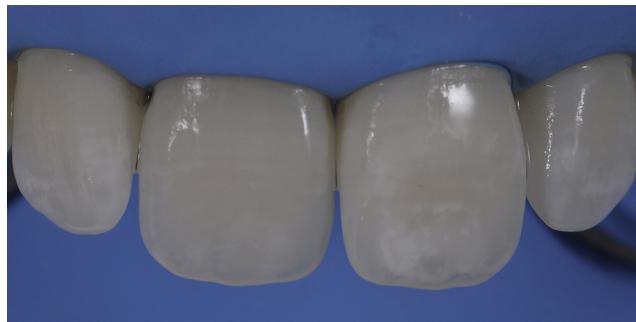
**Fig. 39:** Optical appearance of the teeth after application of the alcohol solution. Impregnation by alcohol, with its high refractive index, simulates the final result. Opacity persists, predominantly on 21. Deep infiltration is decided on, and a sandblasting stage will be performed on this tooth.

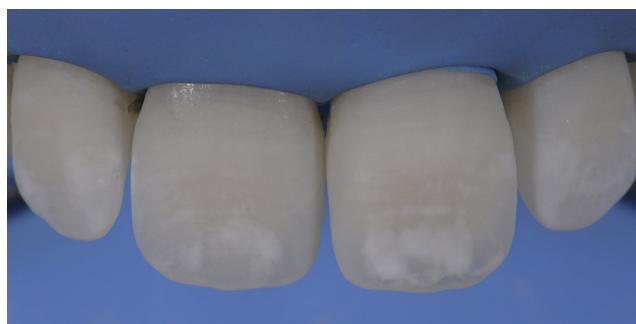
**Fig. 42:** Clinical appearance after careful rinsing and drying. Despite the surface erosion treatment and sandblasting (on 21), the heart of the lesions has been preserved.

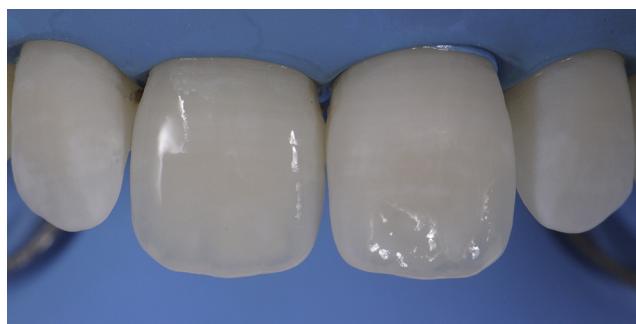
**Fig. 43:** Optical appearance of the lesions after application of the alcohol solution. The capacity for impregnation is judged to be optimal. Application of alcohol also ensures that the body of each lesion is thoroughly dehydrated; this is a necessary stage before resin infiltration.

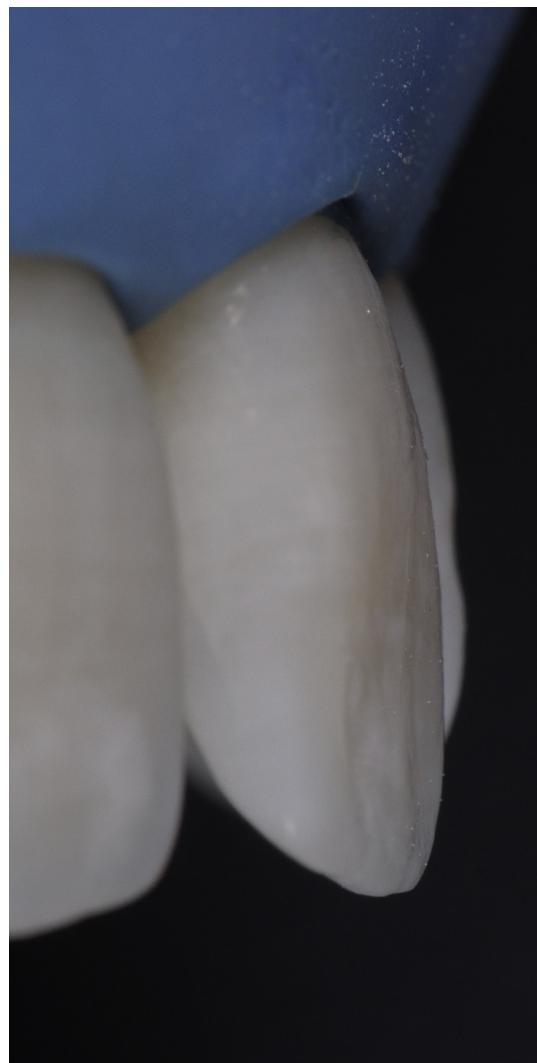
**Fig. 44:** The profile view shows the quantity of tissue eliminated by the procedure used to relocalize the gingiva. Elimination of enamel is minimal.

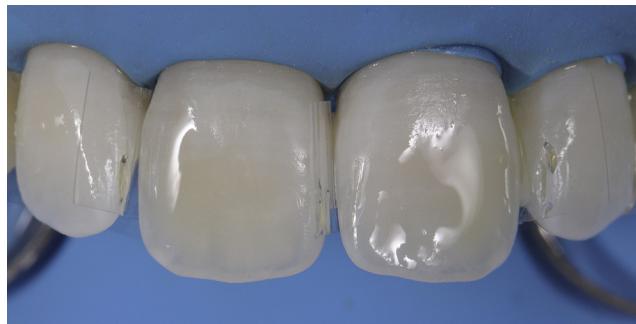
**Fig. 45:** Application of the resin directly on the opacities. A certain time (2 minutes) is necessary for infiltration.

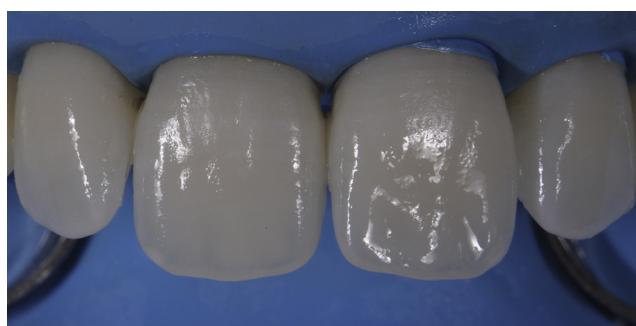
**Fig. 47:** Optical appearance of the lesions after infiltration.

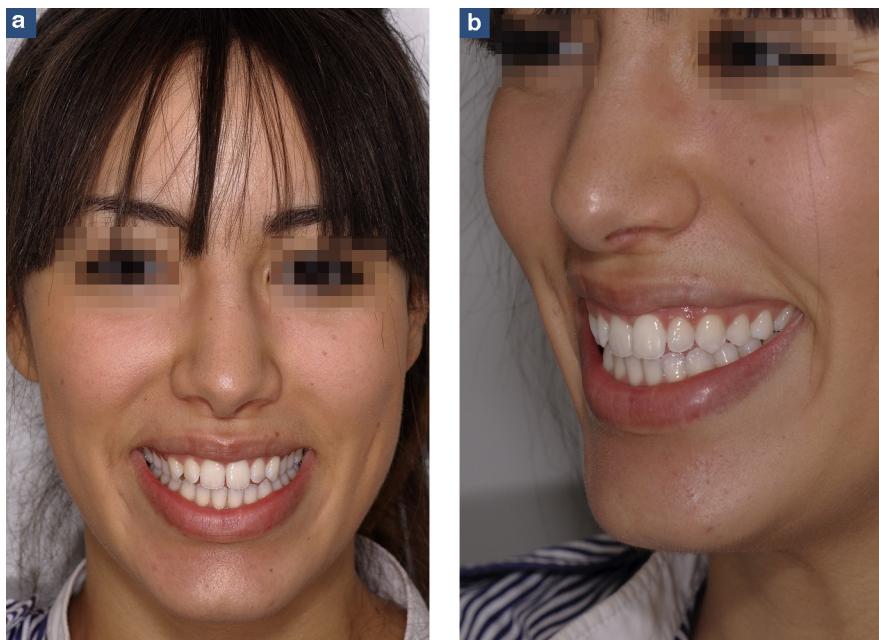
**Fig. 54: a, b:** the patient's smile is now more luminous and more harmonious following outpatient whitening and a single clinical session combining erosion-infiltration and composite restoration.
