Groupe de travail COFEND sur la simulation des END par courants de Foucault – Bilan d’activités

Michel Mayos, Marc Lambert, Catherine Gilles-Pascaud, Marc Dessendre, Nicolas Dominguez, et al..
Groupe de travail COFEND sur la simulation des END par courants de Foucault – Bilan d’activités.
Cofrend 2008, May 2008, Toulouse, France. hal-01104115

GT COFREND sur la simulation des END par courants de Foucault

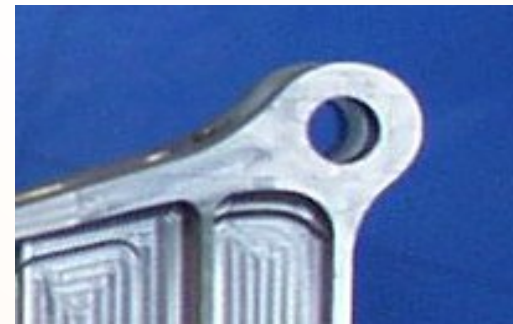
Défauts de forme variable dans un alésage

- Origine industrielle : Œil d'attache principale de la voilure M2000 – détection de fissures de fatigue dans l'alésage

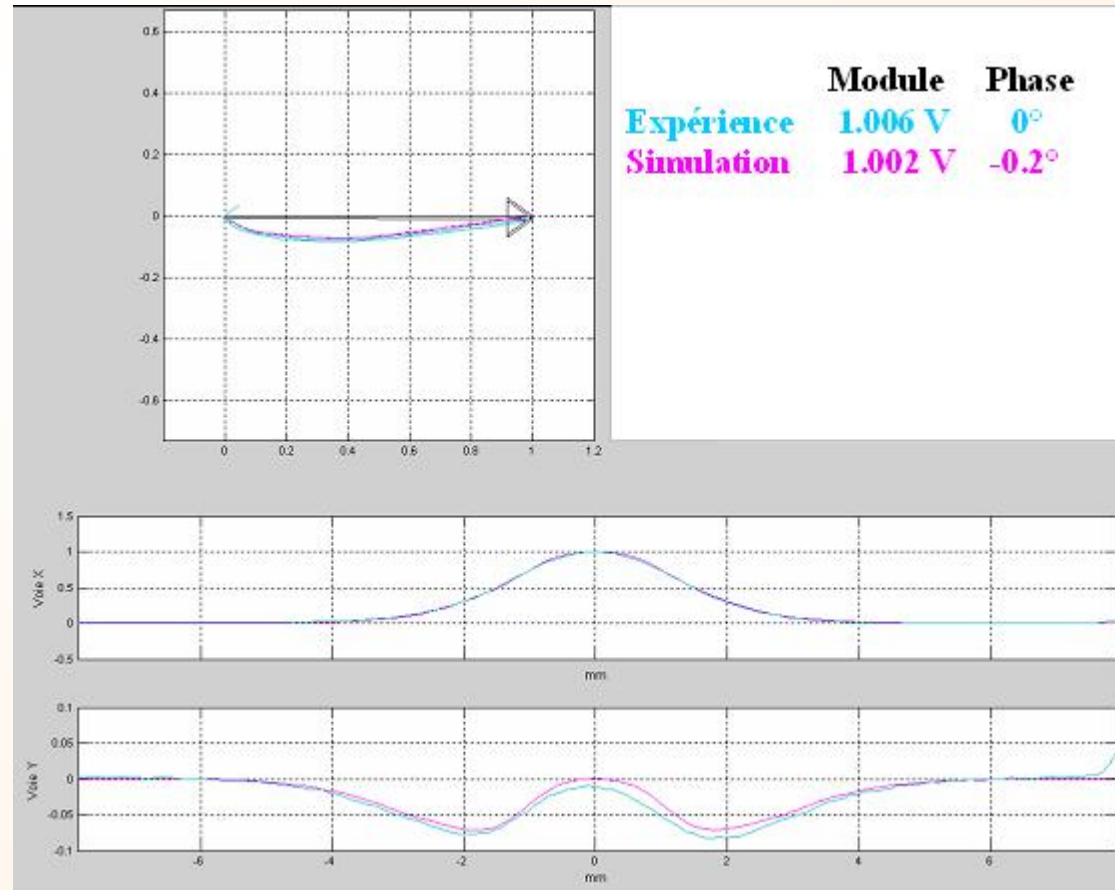
Cas-test n°2 - CIVA

Capteur fonctions séparées : défaut-étalon 100 kHz

Comparaison Expérience / Simulation

Selon AA' :

Très bon accord au niveau de la forme du signal

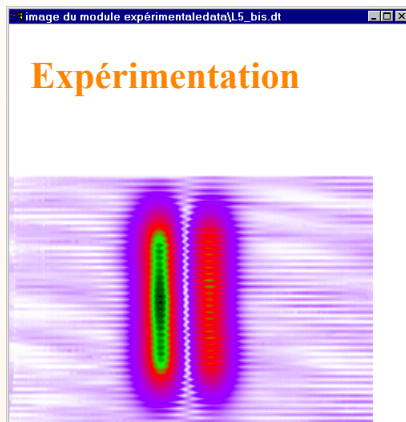
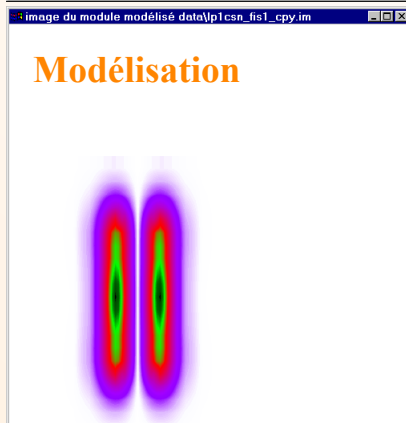
Cas-test n°3 – TRIFOU

Mise en correspondance des données expérimentales et simulées

Cartographies de la fissure L5

Contours obtenus par seuillage à 80%

Suite à cette étude, les données TRIFOU sont retenues comme données de référence du problème

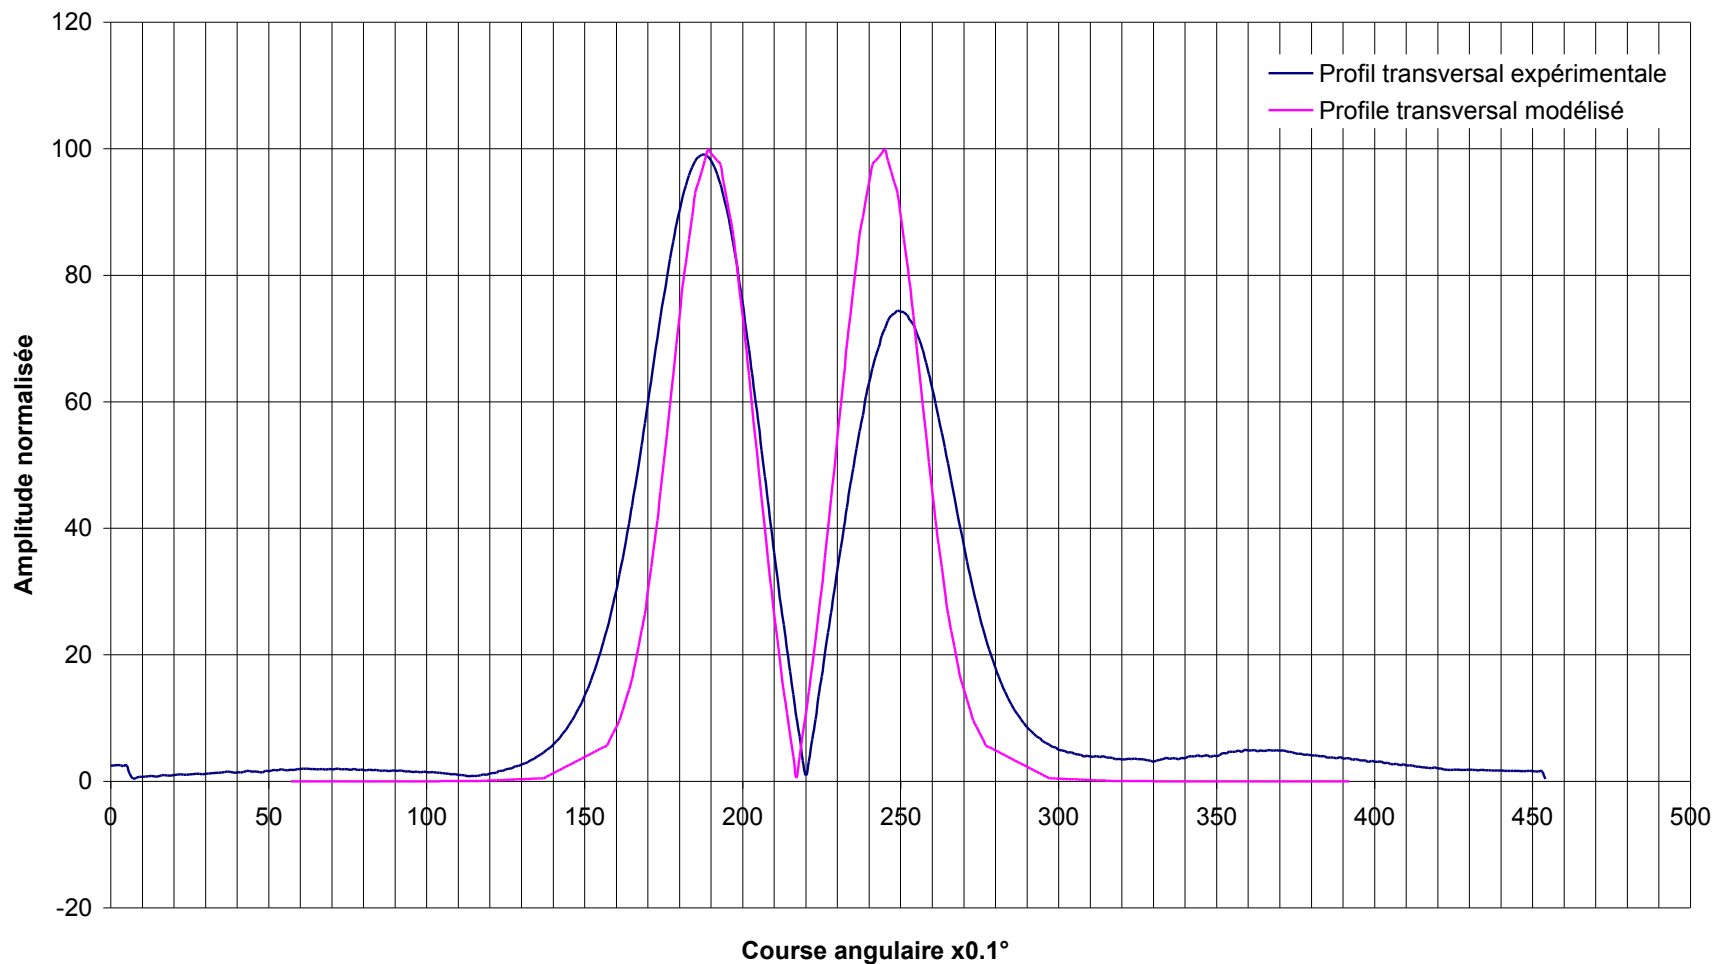
Cas-test n°3 – TRIFOU Comparaison simulation-expérience

Caractéristiques des profils de la fissure L5 à partir des cartographies expérimentales et modélisées du module
